PIENTEN LIIKUNTAPAikkojen ESTEETTÖMYYDEN TILAN
SELVITYS OSANA "ERITYISLIIKUNTAA KUNTIIN" -HANKETTA

PIENTEN LIIKUNTAPAIKKOJEN ESTEETTÖMYYDEN TILAN SELVITYS OSANA "ERITYISLIIKUNTAA KUNTIIN" -KEHITTÄMISHANKETTA

Ruohomaa, Anni
Satakunnan ammattikorkeakoulu
Sosiaalialan koulutusohjelma
Joulukuu 2014
Ohjaaja: Karinharju, Kati
Sivumäärä: 77
Liitteitä: 1

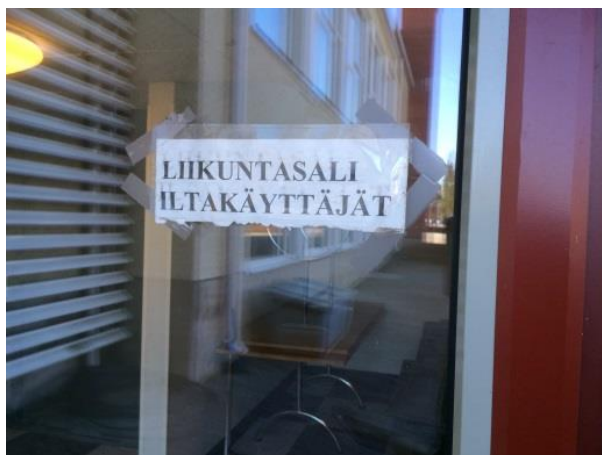
Kuva 2: Opaste liikuntatiloihin vaihtoehtoises-

tyssä oleva tuulikaappi on riittävän tilava. Oven yhteydessä ei ole ovikelloa, summeria tai ovipuhelinta. Sisäänkäynnin yhteydessä ei ole rakennuksen eri tilojen hahmottamista helpottavaa opastaulua. Pääsisäänkäynniltä kulku liikuntatiloihin ei ole esteetöntä, vaan pitää kulkea portaita ja kohteen iltakäyttäjät käyttävätkin vaihtoehtoista sisäänkäyntiä. Sen kautta on kulku liikuntatilojen lisäksi hissille. Pääsisäänkäyntiä käyttäen hissille ei pääse ilman, että joutuu käyttämään myös portaita. Vaihtoehtoisen sisäänkäynnin ovi on kevyempi avata kuin pääsisäänkäynnin, mutta ovikelloa, summeria tai ovipuhelinta ei ole. Kynnystä on ulkopäin tultaessa porrastettu ja sisältä päin luiskattu. Tuulikaapissa on riittävästi tilaa. Kulkua vaihtoehtoiselle si-

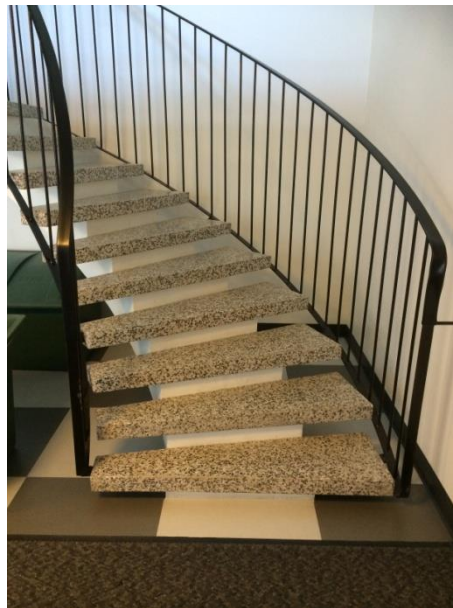
Kohteen sisätiloissa tarkasteltiin kulkuväyliä, niiden valaistuksen laatua, pintamateriaalia, käsijohteiden, tukikaiteiden sekä istuimien löytymistä. Kulkuväylien valaistus on hyvä ja tasainen, samoin pintamateriaali on kova ja luistamaton. Kulkuväylillä ei ole tukikaiteita tai käsijohteita, eikä istuimia levähtämiseen. Rakennuksessa on enemmän kuin yksi kerros, joten sisätiloissa tarkasteltiin lisäksi kerroksia, portaikkoa ja hissiä. Portaikosta havainnoitiin tukikaiteita, askelmien kontrastiraitoja ja valaistusta. Hississä kiinnitettiin huomiota sen helppoon löydettävyyteen sekä käyttöön, tilavuuteen ja painikkeisiin. Kerroksia on kolme ja liikuntatilat sijaitsevat rakennuksen toisessa kerroksessa. Rakennuksen eri kerroksiin vievät portaat on valaistu. Portaiden askelmien etureunassa ei ollut kontrastiraitoja, jotka helpottavat askelmien hahmottamista (Kuva 3). Rakennuksessa on hissi, jolla pääsee kaikkiin

Kuva 4: Kohteen kaksi portaikkoa.

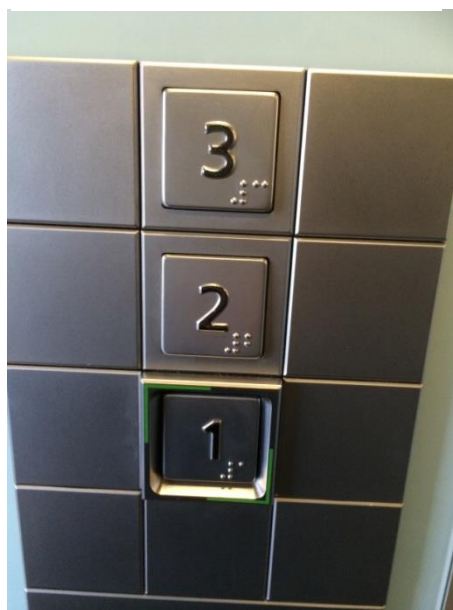
Kuva 3: Hissin painikkeet.

kerroksiin, mutta myös portaat, joissa on käsijohteet yhdellä tasolla. Hissi on riittävän tilava ja se on ”kaksisuuntainen”. Lisäksi hissistä löytyy käsijohde ja peili. Hissin painikkeet on koholla ja numerot ovat tunnusteltavissa ja uloskäyntikerros on korostettu. Painikkeissa on myös pistekirjoituksella merkittynä numerot (Kuva 4).

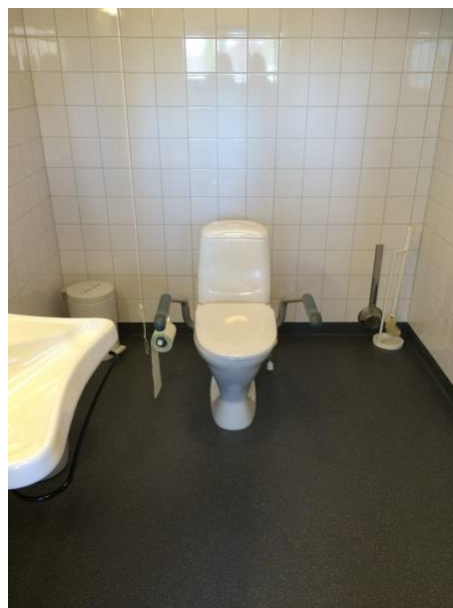
Kuva 5: Kohteen 1 esteetön wc-tila.

erikseen esteetöntä wc:tä, mutta pienet wc:t löytyvät, kummastakin yksi. Pukutiloissa on myös penkkejä, jotka on sijoitettu vaatekoukkujen alle seinien viereen, niin että keskelle jää vapaata tilaa. Peseytymistila on ahdas, niihin asennettujen suihkuseinien vuoksi ja ne voivat rajoittaa toimintaa avustajan ja apuvälineen kanssa (Kuva 6). Peseytymistiloihin on kuitenkin esteetön pääsy pukuhuoneesta. Pukeutumis- ja peseytymistilat ovat samanlaiset niin miehillä kuin naisillakin. Sähköinen kartoitustyökalu tuotti lomakkeen kysymyksien vastauksien perusteella raporttitekstiä kohteesta. Selvityksen perusteella tuotettiin lista toimenpide-ehdotuksista, jotka parantaisivat kohteen esteettömyyttä. Ehdotukset on esitelty oheisessa taulukossa (Taulukko 15).

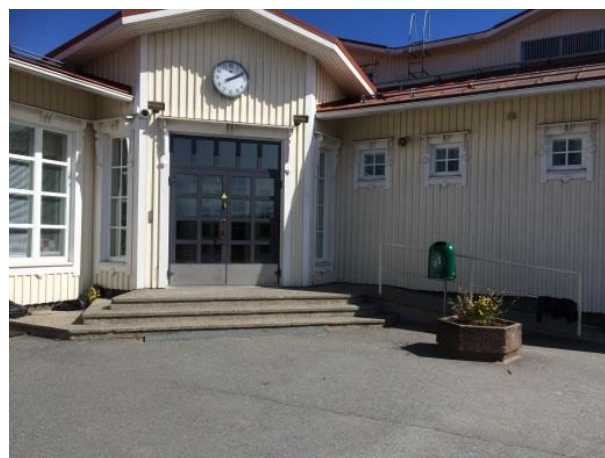
Kuva 8: Kohteen 2 pääsisäänkäynti.

Sisäänkäynneillä tarkasteltiin sen sijaintia ja opastusta, kynnyksen korkeutta, oven painavuutta, ovisummerin tai -puhelimien löytymistä sekä tuulikaapin tilavuutta. Kohteessa on yhteensä neljä sisäänkäyntiä, joista ainakin kaksi on iltakäyttäjien käytössä. Sisäänkäynnit ovat kaikki erilaisia keskenään. Rakennuksen pääsisäänkäynti on kuitenkin helppo hahmottaa piha-alueelta katsotuna, mutta kulkua pääsisäänkäynnille ei ole erikseen opastettu. Pääsisäänkäynnin yhteydessä on sekä portaat sekä luiska (Kuva 8). Liikuntatiloihin vievällä ovella on vain portaat, mutta koulun takana on ovi, joka vie myös liikuntatiloihin ja sen yhteydessä on luiska (Kuva 9). Opastusta esteettömälle takaovelle ei kuitenkaan ole.

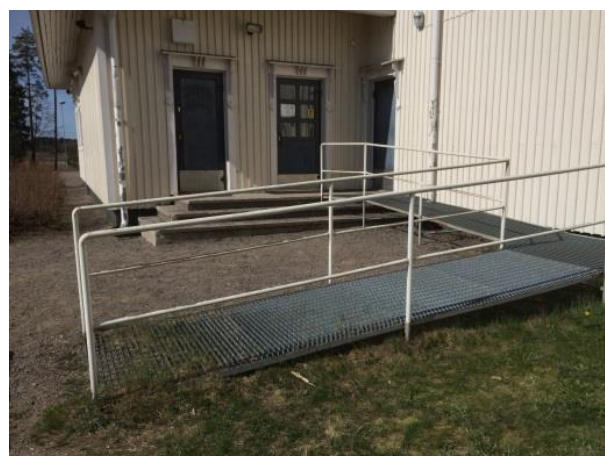
Kuva 9: Vaihtoehtoinen sisäänkäynti rakennuksen takana.

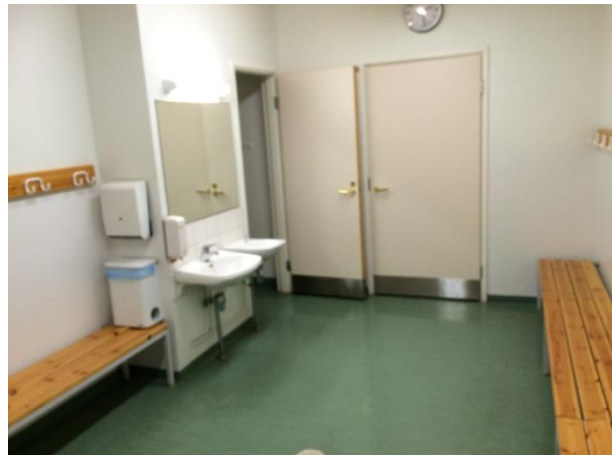
Lisäksi huomioitiin lattian pintamateriaali. Kohteessa on esteetön wc, joka sijaitsee samalla käytävällä pukuhuoneisiin ja liikuntasaliin vievien ovien kanssa. Wc-tilaan on esteetön pääsy suoraan aulasta tai käytävästä. Kulku wc-tilaan on opastettu kyltillä, joka on sijoitettu wc:n oven viereen. Wc-tilassa ei ole hälytysjärjestelmää. Esteetön wc-tila on riittävän tilava ja siellä on käsijohteita ja kahvoja, wc-istuimen kummallakin puolella on tukikaiteet ja pesualtaan korkeus on säädettävissä. Lisäksi tilassa on vaatekoukkuja eri tasoilla. Kulku pukeutumis- ja peseytymistiloihin on myös opastettu tekstikyltein, jotka ovat ovien vieressä. Pukeutumis- ja peseytymistiloihin on esteetön pääsy. Tilojen yhteydessä ei ole erikseen esteetöntä wc:tä. Pukeutumistiloista löytyy kuitenkin pienet wc:t, kummastakin yksi. Pukeutumistiloissa on myös penkkejä, jotka on sijoitettu vaatekoukkujen alle seinien viereen, niin että keskelle jää vapaata tilaa riittävästi (Kuva 10). Kohteen pesutilat ovat tilavat, joten siellä mahtuu

Kuva 10: Toinen pukeutumistila kohteessa 2.

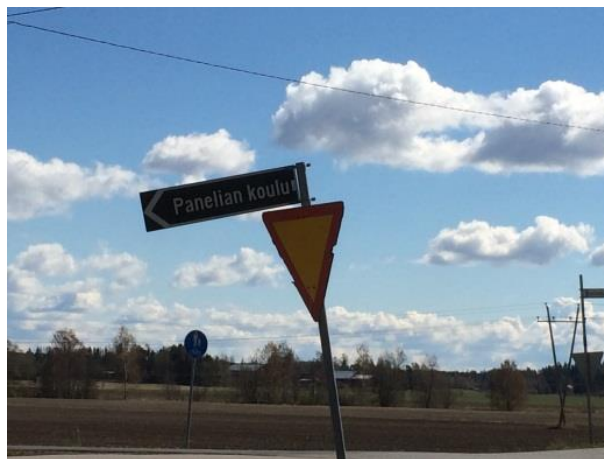
Ensimmäisenä kartoitettiin kohteen piha-alue, josta huomioitiin opastus, liikkumisesteisten autopaikat sekä valaistus. Kohteen asfaltoidulla piha-alueella on kaksi rakennusta, joista toinen on yksikerroksinen ja toisessa on enemmän kuin yksi kerros (Kuva 12). Liikuntatilat sijaitsevat yksikerroksisessa rakennuksessa, mutta opastetta sinne ei ole. Ainoa opaste löytyy risteyksestä, josta kää-

Kuva 13: Opastekyltti.

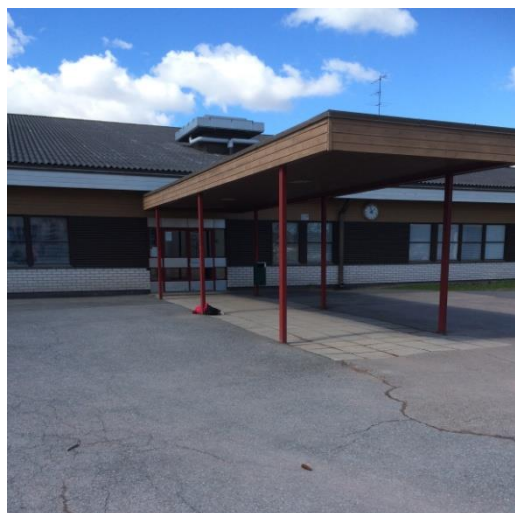
Kuva 14: Kohteen pääsisäänkäynti.

Rakennuksen pääsisäänkäynti on helppo hahmottaa valaistulta piha-alueelta katsottuna. Sisäänkäynti on katettu ja sen edusta on valaistu (Kuva 14). Pääsisäänkäynnin ovi on riittävän kevyt avata ja sitä seuraava tuulikaappi on riittävän tilava. Oven yhteydestä ei löydy ovikelloa, summeria tai ovipuhelinta. Sisäänkäynnin yhteydessä oleva tuulikaappi on riittävän tilava, mutta oven läheisyydestä ei löydy rakennuksen eri tilojen hahmottamista helpottavaa opastaulua. Sisäänkäynnin yhteydessä ei ole portaita eikä luiskaa vaan se on tasoeroton. Oven kynnyks on kuitenkin yli 2 cm korkea, minkä vuoksi erityisesti pyörällisellä

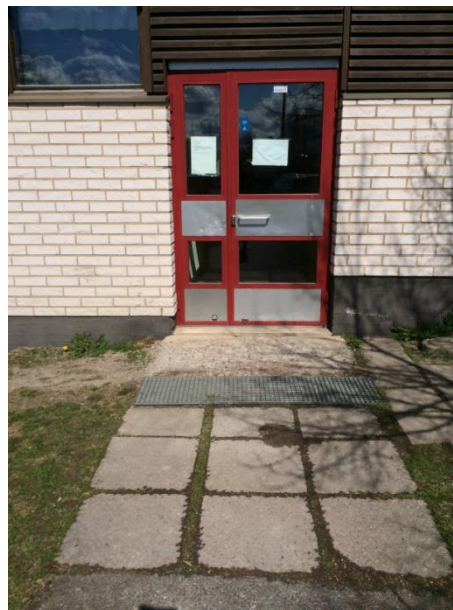
apuvälineellä kulku ovesta itsenäisesti voi olla *Kuva 15: Kohteen vaihtoehtoinen sisäänkäynti.* mahdotonta. Rakennuksen pääsisäänkäynti ei ole

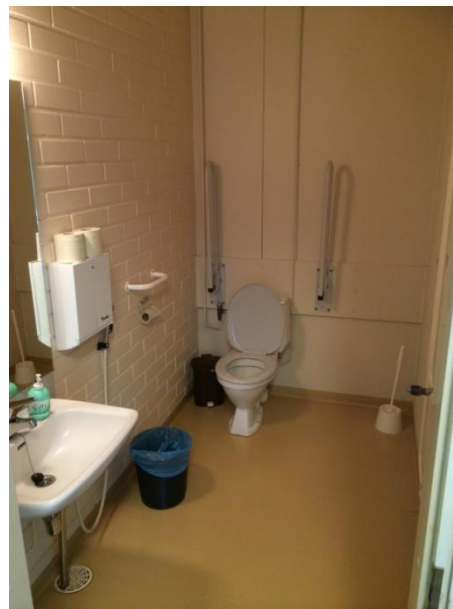
Kulkuväylien jälkeen selvitettiin esteettömän wc-tilan esteettömyyden tilaa, tarkastelemalla tilan ja valaistuksen riittävyyttä, toimimista helpottavien asioiden, kuten tukikaiteiden ja käsijohteiden sekä säädettävien elementtien löytymistä, tilan hahmottamisen helppoutta esimerkiksi kontrastieroilla sekä varusteiden, kuten vaatekoukkujen löytymistä eri korkeuksilta. Kohteessa on esteetön wc ja tilaan on esteetön pääsy suoraan aulasta tai käytävästä. Kulkua wc-tilaan ei ole opastettu, muuta kuin oven vieressä olevalla pienellä ”invawc” -tekstikyltillä. Wc-tilassa ei ole hälytysjärjestelmää. Wc-tila on juuri ja juuri riittävän tilava, mutta voisi olla vähän tilavampi niin apuvälineen tai avustajan kanssa toimiminen olisi helpompaa (Kuva 16). Wc-istuimen kummaltakin puolelta löytyy tukikaiteet ja seinästä käsijohde. Pesualtaan korkeus ei ole säädettävissä. Wc-tilassa on myös vaatekoukkuja ja seinät ovat eri värillä kuin lattia ja ovi.

Kuva 16: Esteetön wc-tila.

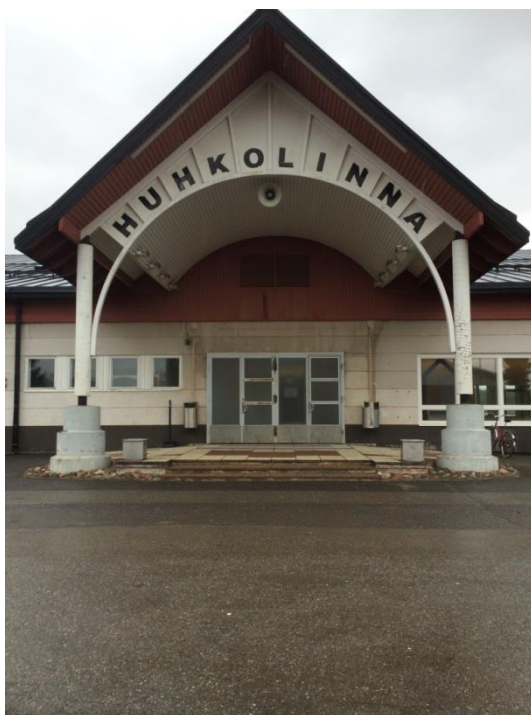
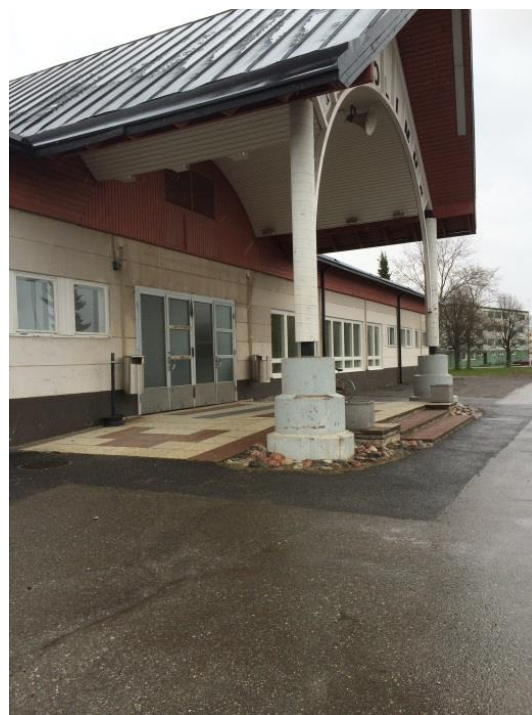
tioven kynnys on yli 2 cm korkea, minkä vuoksi erityisesti pyörällisellä apuvälineellä kulku ovesta itsenäisesti voi olla vaikeaa tai mahdotonta. Kynnystä on ulkopäin tullessa hieman porrastettu ja sisäpuolella ei ole tasoeroa, koska tuulikaapissa ”ritilämatto” yltää kynnyksen tasolle. Pääsisääkäynnin ovi on raskas avata ja sen yhteydessä ei ole ovikelloa, summeria tai ovipuhelinta. Sisäänkäynnin yhteydessä ei myöskään ole rakennuksen eri tilojen hahmottamista helpottavaa opastaulua. Pääsisäänkäynnin yhteydessä oleva tuulikaappi on riittävän tilava. Vaikka pääsisäänkäynti onkin esteetön, tutkittiin myös vaihtoehtoista sisäänkäyntiä, josta on kulku pukuhuone 5:seen ja liikuntatoimistoon. Vaihtoehtoinen sisäänkäynti ei ole esteetön. Tiloihin kuitenkin pääsee myös sisäkautta, liikuntasalin läpi.

Kuva 21: Kohteen 4 pääsisäänkäynti.

Kuva 20: Kohteen 4 pääsisäänkäynti.

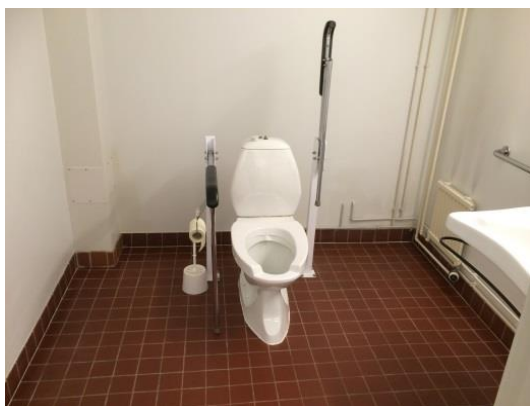
Kulkuväyliltä siirryttiin havainnoimaan esteettömän wc-tilan tilan riittävyttä, wc:n varusteluiden löytymistä ja sopivuutta sekä säädettävyyttä. Kohteen esteettömään wc-tilaan on esteetön pääsy suoraan aulasta tai käytävästä, mutta kulkua wc-tilaan ei ole opastettu ja se sijaitsee kulman takana eikä ole suoraan näkyvässä aulasta katsottuna. Wc:n ovesta on kyltti, jossa on tekstillä ”WC” ja invamerkki. Wc-tilassa ei ole hälytysjärjestelmää. Tila on riittävän suuri ja siellä on käsijohteita ja kahvoja, muun muassa ovesta. Wc-istuimen kummallakin puolella on tukikaiteet ja wc-paperiteline on kiinni kaiteessa (Kuva 22). Pesualtaan korkeus on säädettävissä ja sen hanassa on pitkä vipu, joka helpottaa siihen ulottumista (Kuva 23). Lisäksi wc:n seinät ja lattiat on erotettu toisistaan kontrastierolla. Esteettömän wc:n lisäksi aulatilasta löytyy isot wc-tilat sekä miehille että naisille.

Kuva 23: Kohteen 4 esteetön wc-tila.

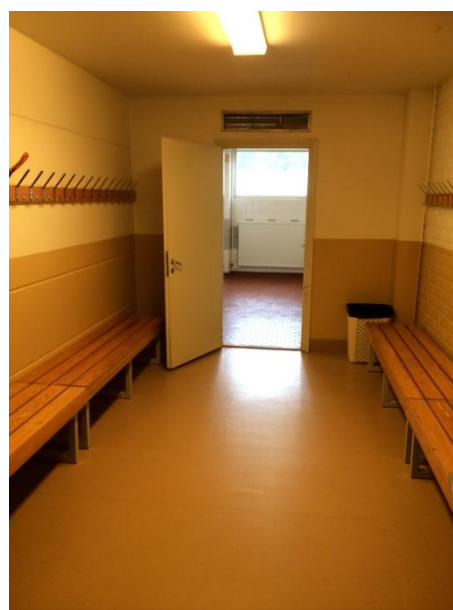
Kuva 24: Pukuhuone.

dessa pukuhuoneessa penkit ovat sijoitettuna tilan seinien viereen, jolloin keskelle jää tilaa (Kuva 24). Muista pukuhuoneista löytyy lisäksi kaksipuolinen penkki, joiden yhteydessä on naulakot, myös pukuhuoneen keskeltä. Keskipenkit tekevät tilaa ahtaammaksi ja voivat hankaloittaa liikkumista sekä aiheuttaa törmäysvaaran, toisaalta ne kuitenkin lisäävät istuintilaa ja vaatenaulakoiden määrää (Kuva 25). Jokaisen pukuhuoneen yhteydessä on myös suihkutilat, joissa on myös hieman

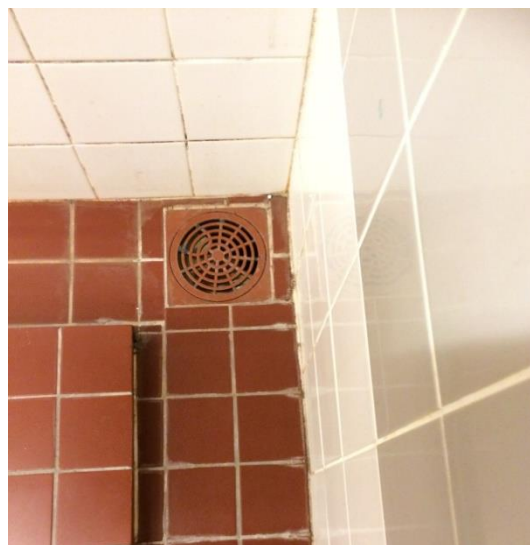
Kuva 25: "Vesiuoma" suihkutilassa.

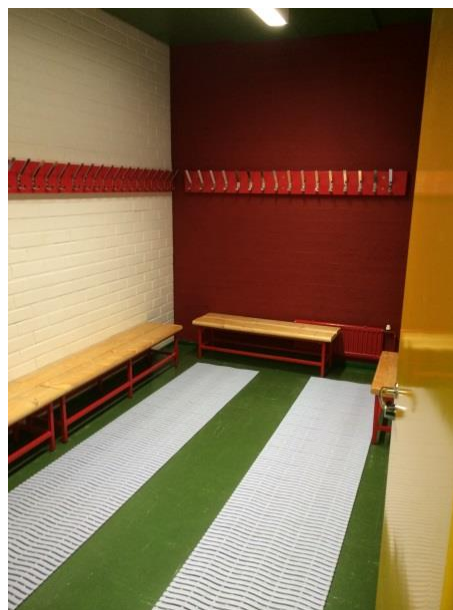
Kuva 29: Naisten pukuhuone, lattian matot.

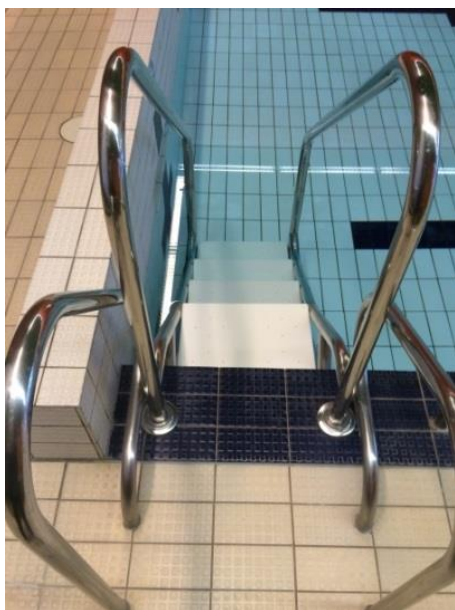
Pukeutumis- ja peseytymistiloista siirryttiin sauna- ja uima-allastilojen esteettömyyden selvittämiseen. Tärkeää oli tarkastella tilan riittävyttä saunassa sekä pääsyä lauteille. Uima-allastilassa arvioitiin kulkuväyliä, altaaseen pääsyä ja tilan hahmottamisen helppoutta esimerkiksi kontrastierojen avulla. Uima-altaalle on kulku puku- ja pesutilojen kautta, mutta myös eteisestä on ovi uimatilaan. Allastilasta löytyy yksi uima-allas ja tilan hahmottamista on helpotettu kontrasteilla. Uima-altaassa 2 rataa (Kuva 31). Uima-altaan syvässä päässä syvyys on 160cm ja matalassa päässä 60cm. Altaaseen johtaa hyvät portaat, jossa on käsijohteet kummallakin puolen ja askelmat ovat matalia (Kuva 32). Portaat voisivat olla leveämmät. Toiset portaat altaaseen ovat upotettuna altaan seinämään. Kohteessa ei ole allashissiä. Suihkuhuoneen yhteydessä oleva sauna on pieni ja ahdas ja lauteille johtaa jyrkät portaat (Kuva 33).

Kuva 33: Altaaseen johtavat toiset portaat.

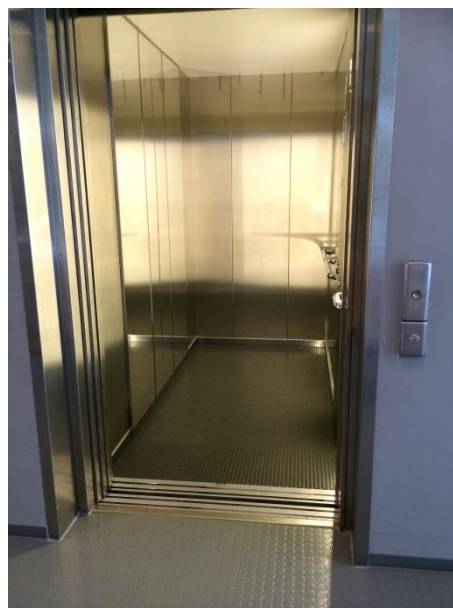
sijohteita, mutta ne eivät ole yhtenäiset. Kulkuväylillä on istuimia levähtämiseen. Rakennuksessa on kaksi kerrosta. Liikuntatilat sijaitsevat kuitenkin rakennuksen ensimmäisessä kerroksessa, joten liikuntatilojen käyttäjillä ei ole tarvetta liikkua muualle. Rakennuksessa kuitenkin on hissi, jolla pääsee kaikkiin kerroksiin ja portaat, joissa on käsijohteet vain toisella puolella. Portaat on valaistu. Portaiden askelmien etureunasta puuttuvat kontrastiraidat, jotka helpottavat askelmien hahmottamista. Hissi on tilava ja sieltä löytyy käsijohteet (Kuva 37). Hissin painikkeet ovat merkitty niin tekstinumerolla kuin pistekirjoituksellakin.

Kuva 37: Kohteen hissi.

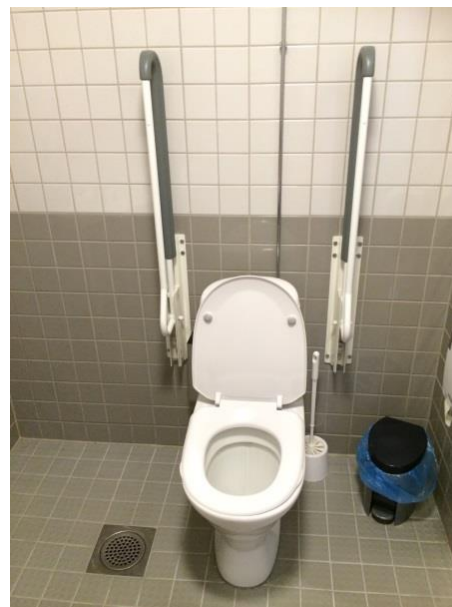
Kulkuväylien jälkeen tarkasteltiin kohteen esteetöntä wc-tilaa. Tilasta tarkasteltiin tilan ja valaistuksen riittävyyttä, toimimista helpottavien asioiden, kuten tukikaiteiden ja käsijohteiden sekä säädettävien elementtien löytymistä, tilan hahmottamisen helppoutta esimerkiksi kontrastieroilla sekä varusteiden, kuten vaatekoukkujen löytymistä eri korkeuksilta. Kohteessa on esteetön wc, joka sijaitsee käytävällä ja sinne on esteetön pääsy suoraan aulasta tai käytävästä. Kulkua wc-tiloihin ei ole opastettu, mutta ovesta löytyy kyltti. Wc on riittävän tilava ja sieltä löytyy tukikaiteet wc-istuimen

Kuva 38: Esteetön wc-tila.
